## SPRAWOZDANIE Z AUDYTU

**Nazwa zadania audytowego:** *Ocena wykonywania wymogów bezpieczeństwa i higieny pracy*

**Jednostka audytowana:** *Urząd Miasta Opola, Służba Bezpieczeństwa i Higieny Pracy*

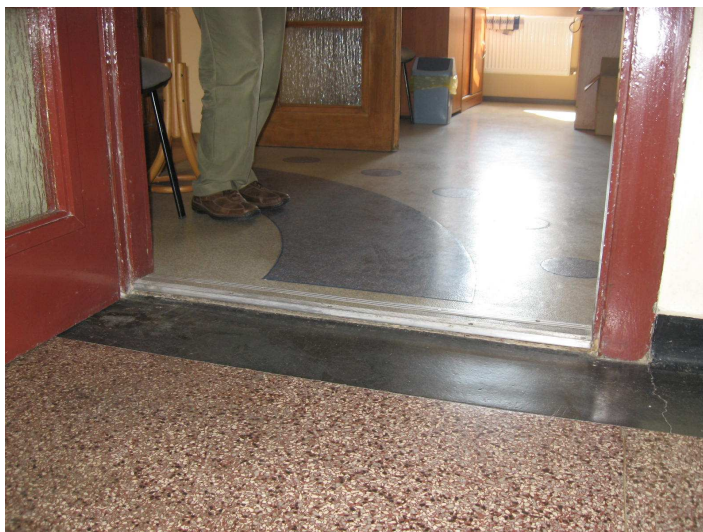
fot. 1

- brak oznakowania progów w drzwiach wejściowych do pomieszczeń zajmowanych przez wydziały (przykład fot. 1).

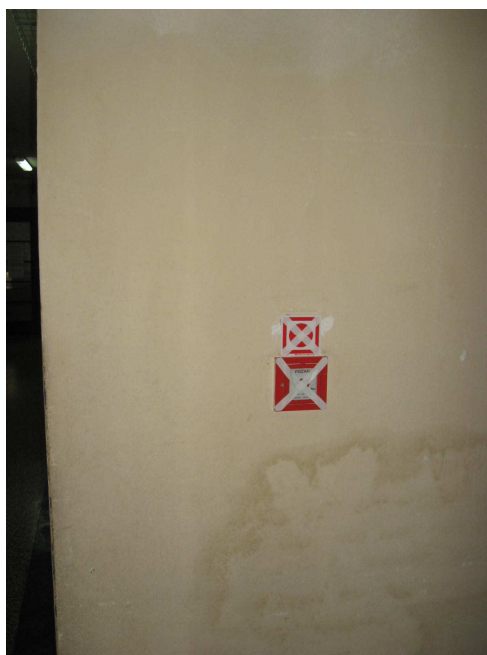
- pozaklejane taśmą klejącą oznaczenia oraz przyciski instalacji alarmu przeciwpożarowego (niepodłączona instalacja stanowi pozostałość po przeprowadzanym remoncie) - fot. 2

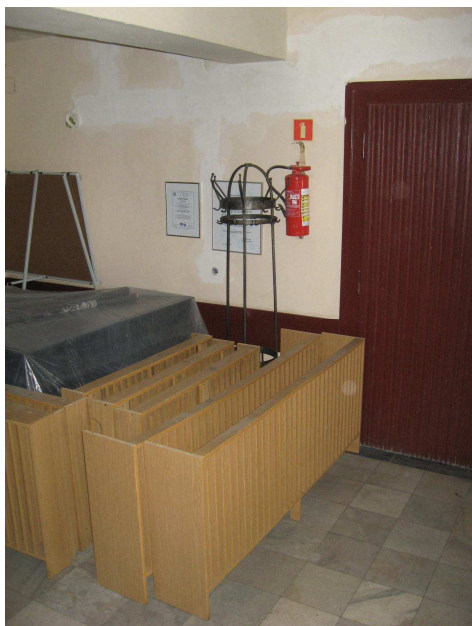
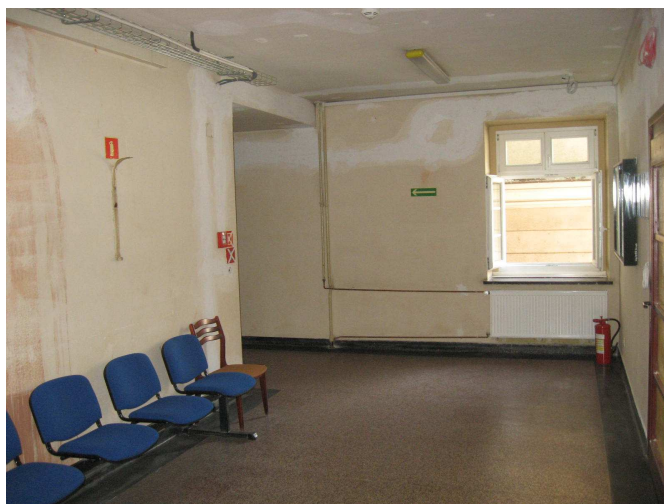
- ograniczenie dostępu do gaśnic oraz ich rozlokowanie niezgodnie z oznakowaniem (fot. 3 i fot. 4)

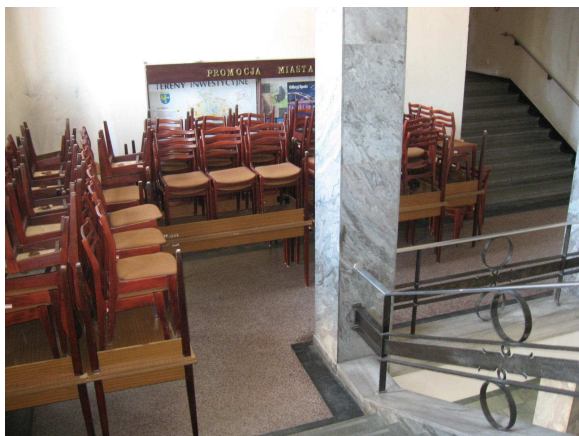
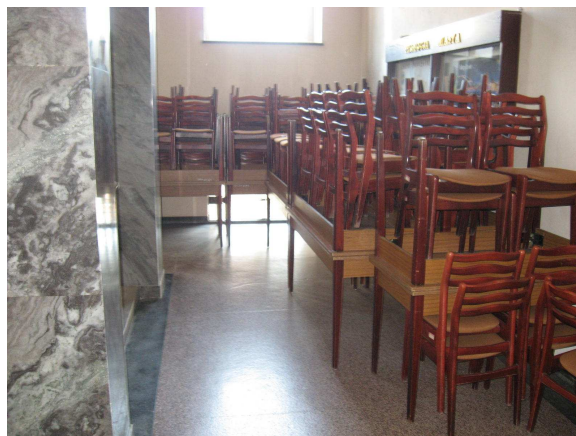
- ograniczenie minimalnej szerokości drogi ewakuacyjnej na klatce schodowej nr 1 pomiędzy III a IV półpiętrzem poprzez umieszczanie na niej stołów oraz krzeseł (fot. 5 i fot. 6)

Fakt notorycznego zastawiania przedmiotowego półpiętra stołami i krzesłami audytorzy poruszali także w poprzednich zadaniach audytowych, m.in. w audytach:

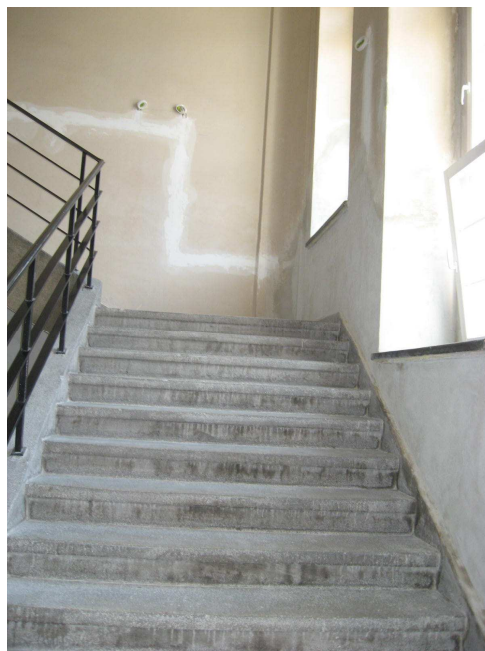
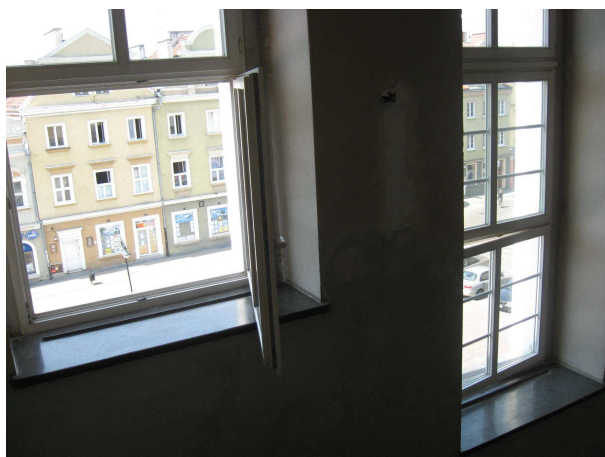
- nie zabezpieczone przed przypadkowym wypadnięciem okna na klatce schodowej nr 2 (fot. 8, pot. 9, fot. 10 i fot. 11); w opinii audytorów okna te nie spełniają wymogu określonego przez ustawodawcę w treści w § 301 ww. rozporządzenia określającego warunki techniczne budynków, zgodnie z którym wymagane jest stosowanie zabezpieczenia okna balustradą w przypadku usytuowania górnej krawędzi wewnętrznego podokiennika na wysokości mniejszej niż 0,85 m od podłogi;

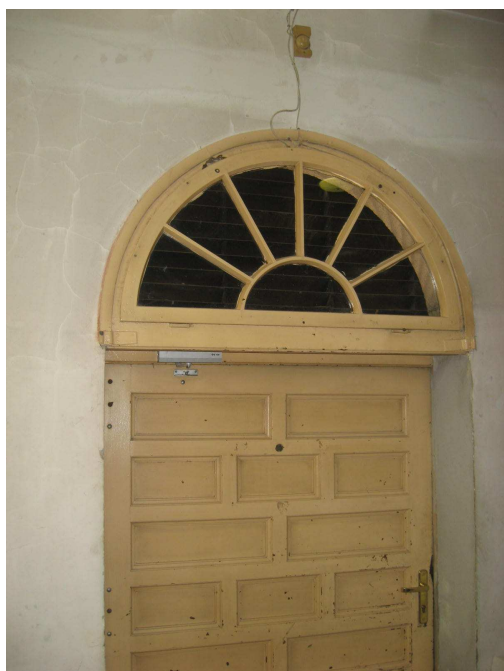
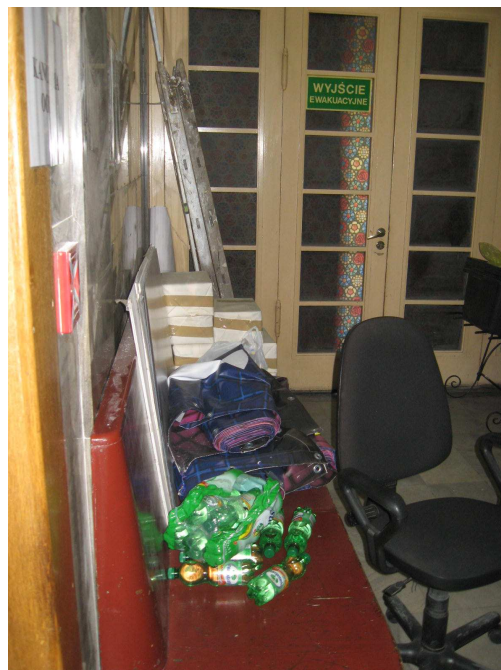
- spośród 5 drzwi ewakuacyjnych Ratusza, 3 pozostają zamknięte, natomiast klucze do znajdują się w pomieszczeniu zajmowanym przez pracowników ochrony, uniemożliwiając tym samym sprawną ewakuację osób korzystających z klatki schodowej nr 2 w przypadku odcięcia dostępu do pozostałych wyjść ewakuacyjnych; stwierdzono brak oznaczenia wyjścia ewakuacyjnego nr 3 (fot. 12); dodatkowe utrudnienie powoduje stosowana w Urzędzie praktyka ograniczania dostępu do wyjścia ewakuacyjnego nr 4 (fot. 13)

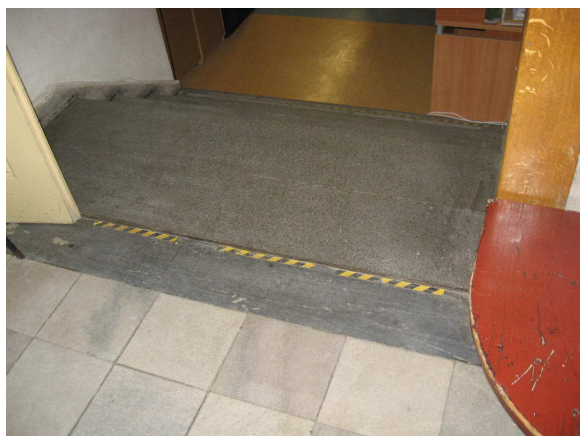
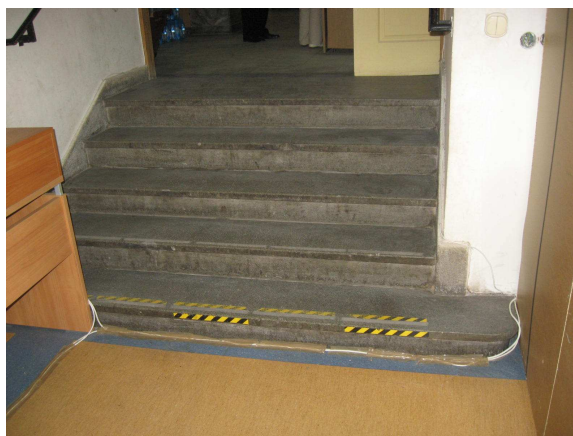
- niepełne oznakowanie progu (fot. 15) oraz stopni (fot. 16) na drodze ewakuacyjnej prowadzącej do wyjścia ewakuacyjnego nr 3 noszące ślady wyeksploatowania – w opinii audytorów oznakowanie taśmą każdego ze stopni widocznych na poniższej fot. nr 16 jest w pełni uzasadnione i poprzez wyraźne oznakowanie pozwoli ograniczyć możliwość upadku pracowników korzystających z usług Kancelarii Ogólnej Urzędu;

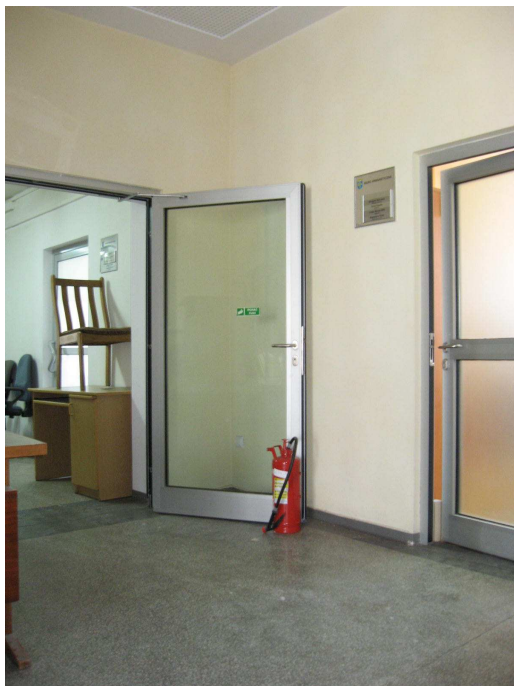
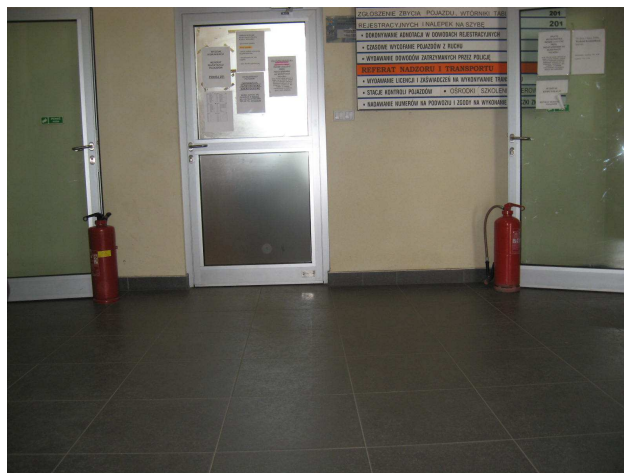
- wykorzystywanie przez pracowników urządzeń przeciwpożarowych (gaśnic) niezgodnie zgodnie z ich przeznaczeniem (fot. 17 i fot. 18)

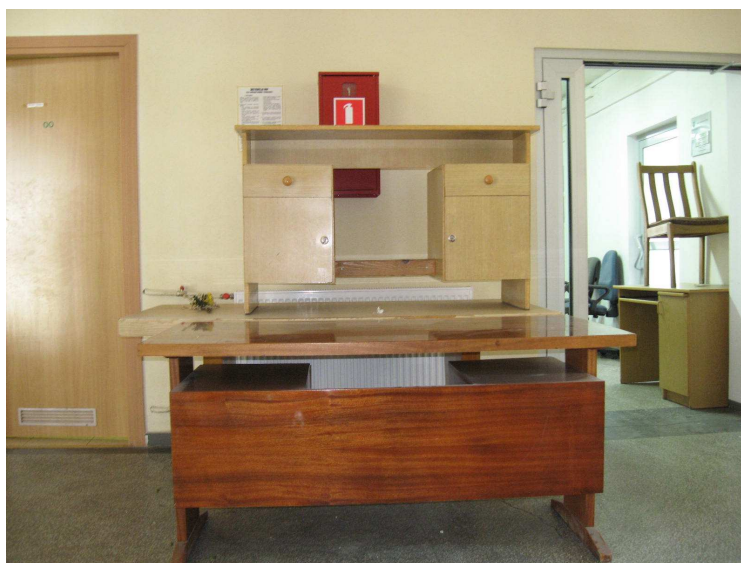
fot. 19

- uniemożliwianie na czas przeprowadzanego remontu dostępu do gaśnicy (fot. 19)

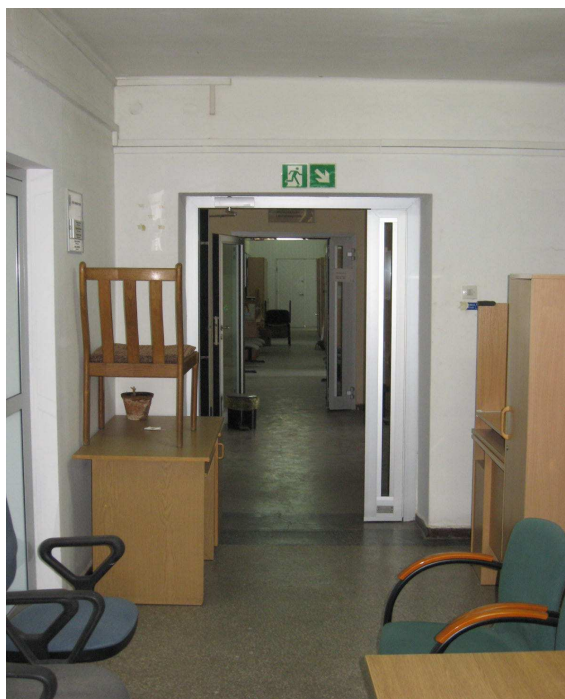
fot. 20

- rozmieszczanie meblowania na czas przeprowadzanych prac remontowych w sposób utrudniający ruch w ciągu komunikacyjnym / drodze ewakuacyjnej (fot. 20)

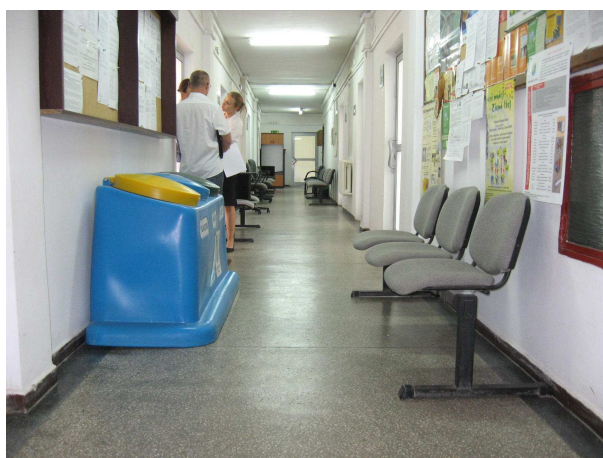
- ograniczenie szerokości drogi ewakuacyjnej poprzez rozlokowanie na korytarzu krzeseł, kontenerów oraz nieużytkowanego sprzętu (fot. 21 i fot. 22):

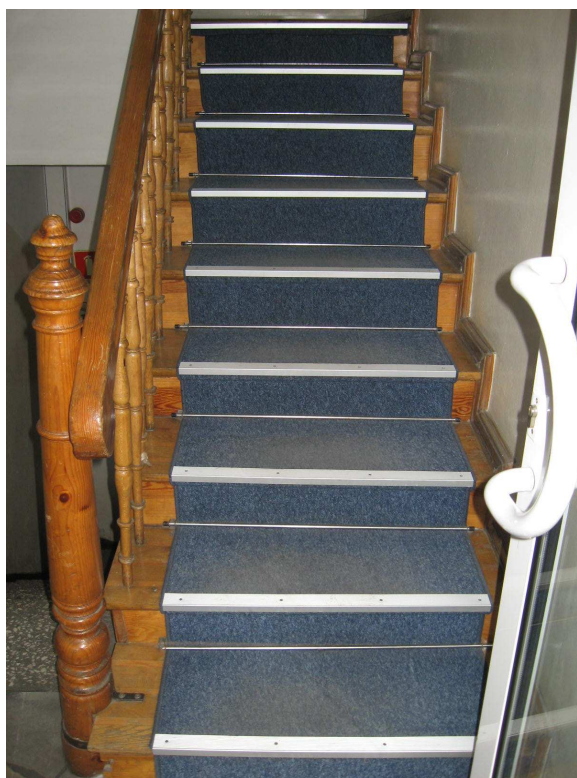
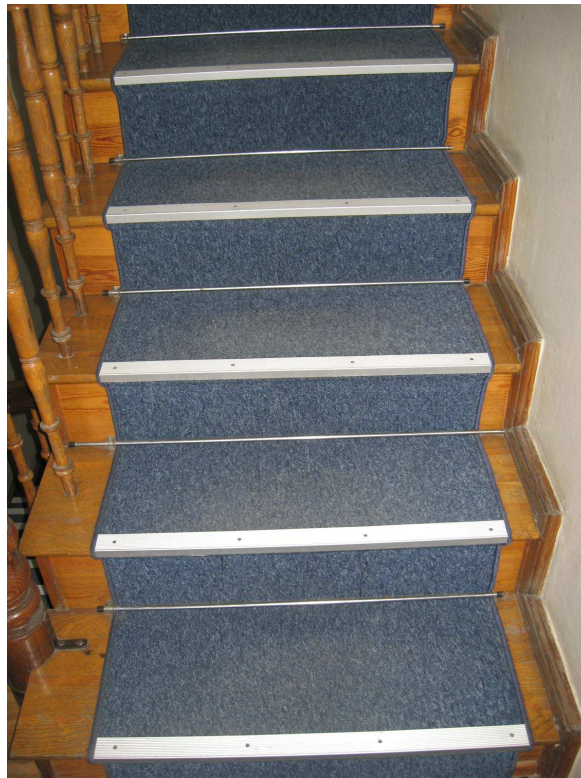
- w trakcie przeprowadzonej wizji lokalnej Służba BHP zakwestionowała zastosowanie metalowych progów na stopniach w budynku (fot. 23 i fot. 24)

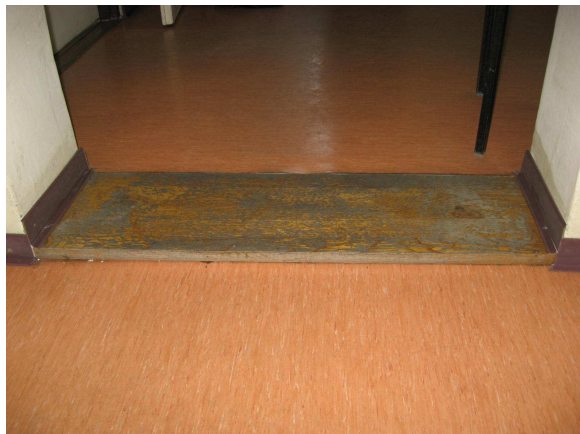
fot. 25

- zespół audytów nie stwierdził uchybień w zakresie oznakowania dróg ewakuacyjnych oraz sprzętu gaśniczego;
- zastrzeżenia audytorów wzbudził natomiast fakt nie oznakowania progu wejściowego do pomieszczeń Wydziału Zarządzania Kryzysowego (fot. 25)

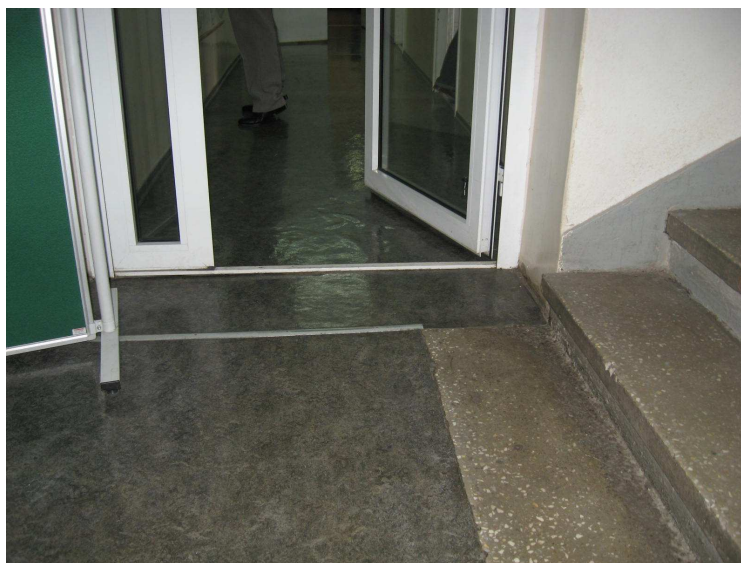
fot. 27

- oznakowanie dróg ewakuacyjnych znajduje się tylko na parterze budynku – kondygnacji zajmowanej przez Wydział ds. Europejskich i Planowania Rozwoju, brak natomiast oznakowań na pierwszym i drugim piętrze;
- schody na klatce schodowej budynku nie posiadają listew antypoślizgowych (fot. 27);

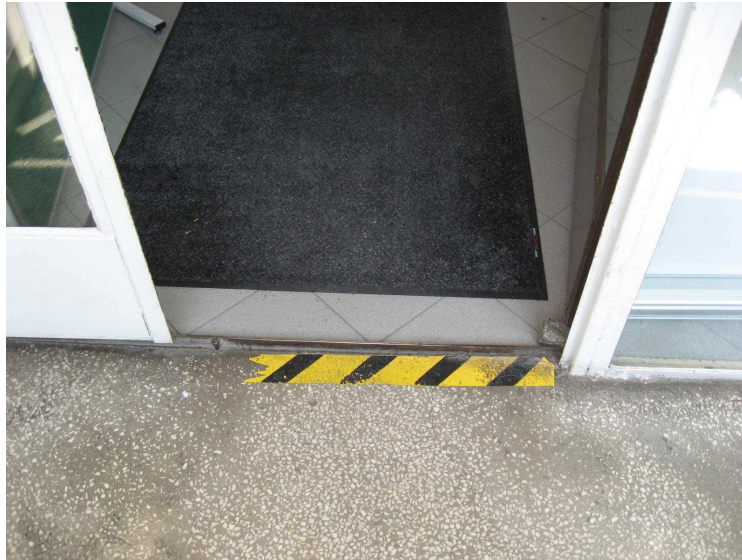
fot. 28

- oznakowanie progu w drzwiach wejściowych do budynku jest wyeksploatowane i wymaga wymiany (fot. 28)

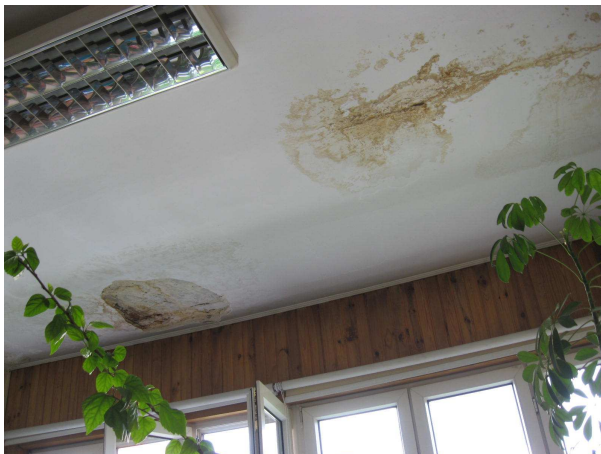
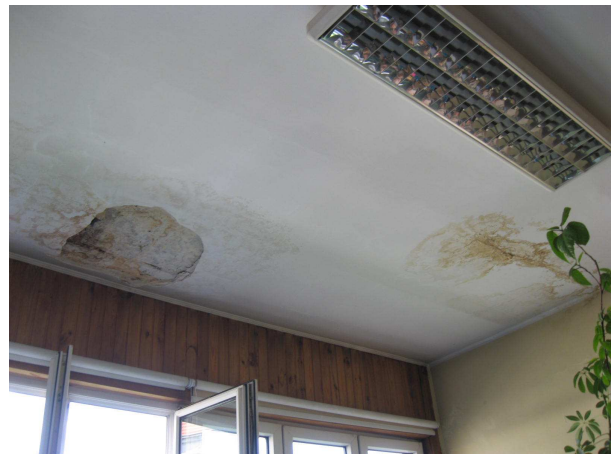
- stan sufitu w Sali im. Marii Pol zagospodarowywanej przez Wydział Kultury, Sportu i Turystyki (fot. 29 i fot. 30)

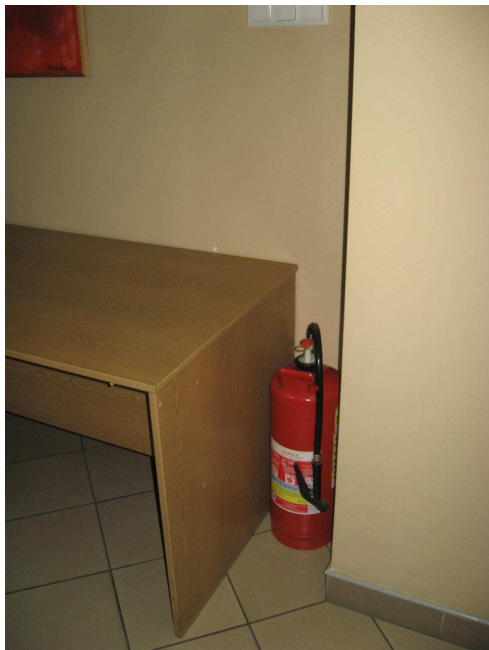
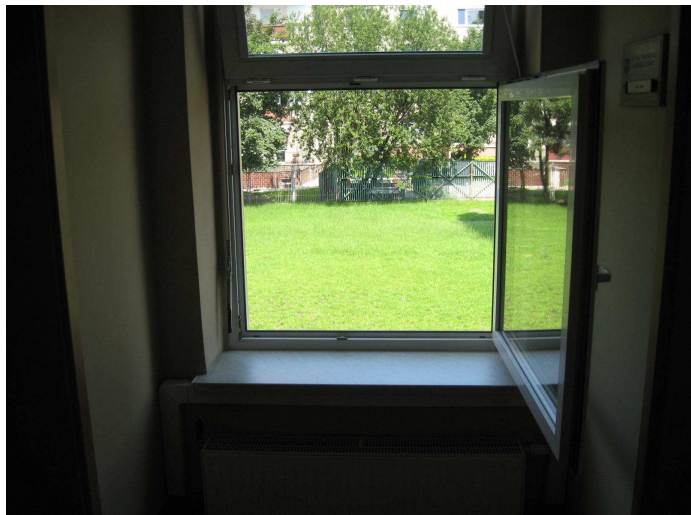
- ograniczenie swobodnego dostępu do gaśnicy (fot. 31);
- nie zabezpieczone okna na korytarzu przy pok. nr 116 (fot. 32);

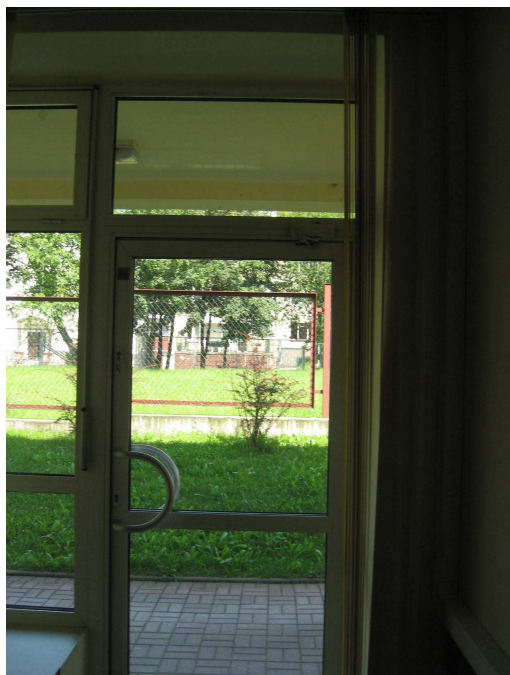
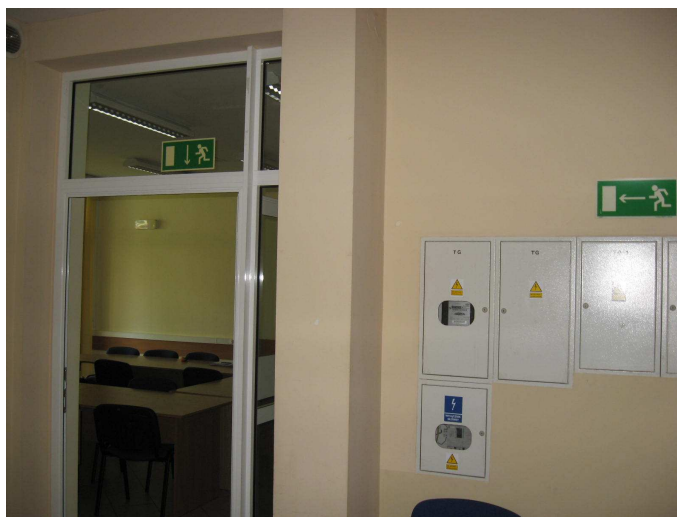
- oznakowanie jednej z dwóch dróg ewakuacyjnych prowadzi do Sali nr 7 (pełniącej funkcję sali konferencyjnej), z której wyjście na zewnątrz budynku pozbawione jest oznaczenia wyjścia ewakuacyjnego (fot. 33 i fot. 34)

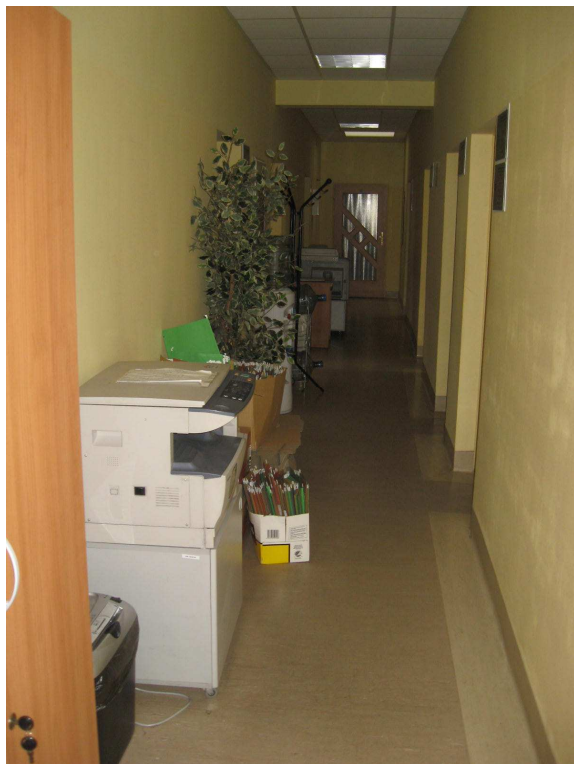
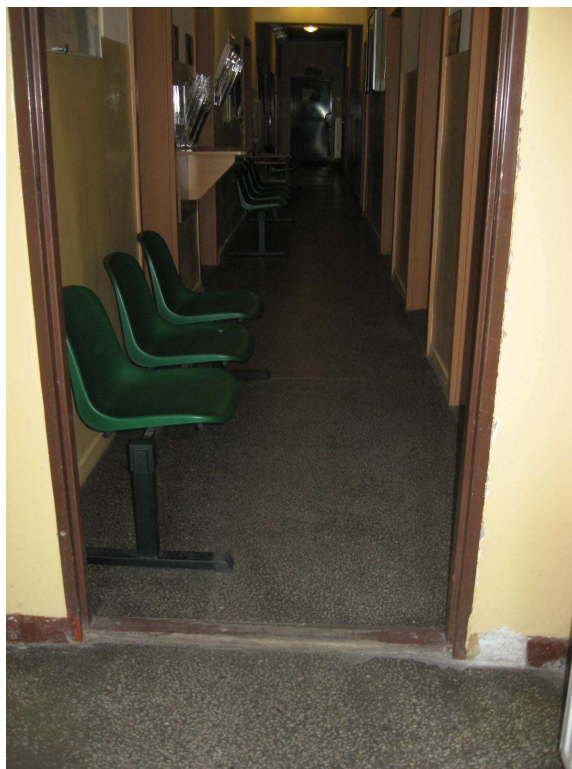
- audytorzy nie zgłaszają zastrzeżeń dotyczących oznakowania dróg ewakuacyjnych, wyjść ewakuacyjnych oraz środków przeciwpożarowych;
- wyjścia ewakuacyjne są otwarte;
- ograniczono szerokość dróg ewakuacyjnych w budynku – parter oraz drugie piętro poprzez rozstawienie krzeseł oraz sprzętu kserograficznego na korytarzu (fot. 35 i fot. 36)

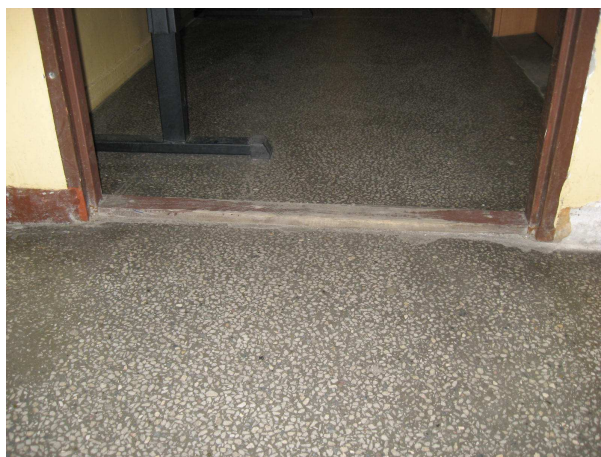
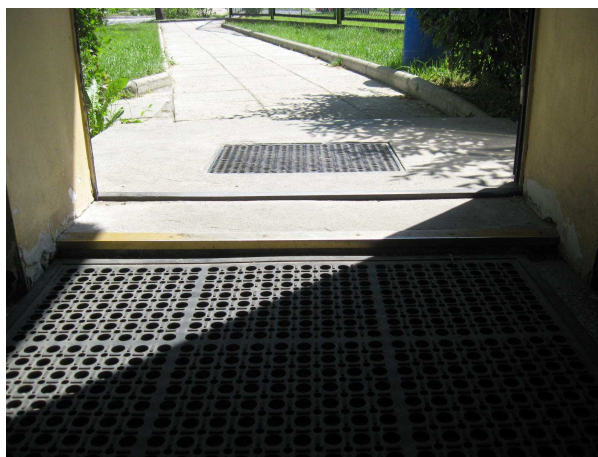
- brak oznakowania progu w korytarzu na parterze budynku oraz przy drzwiach wejściowych do budynku (fot. 37 i fot. 38)

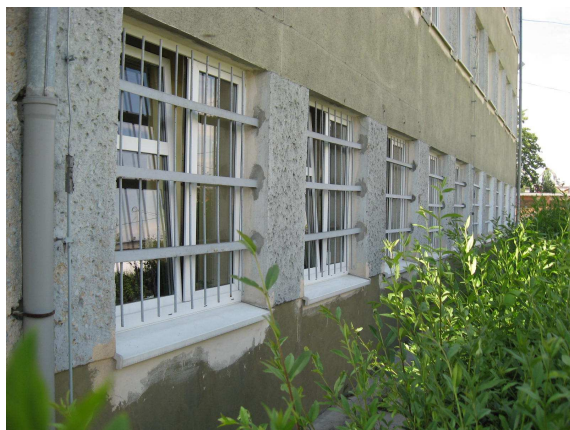
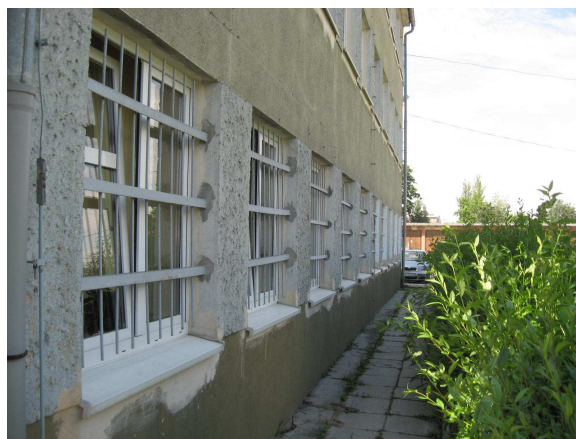
- w pomieszczeniach na parterze budynku zainstalowano w oknach kraty, które zostały zamocowane na stałe uniemożliwiając tym samym możliwość ewakuacji

pracownikom, a także ograniczając dostęp do pomieszczeń służbom ratowniczym (fot. 39 i fot. 40)
